整 理 番 号      2025P-137  
補 助 事 業 名      2025年度 競輪・オートレースの補助事業により建築された障がい者福祉施設の補修事業 補助事業  
補助事業者名      社会福祉法人 緑葉会

屋根及び外壁補修工事 (URL : <http://youkounosono.com/>)

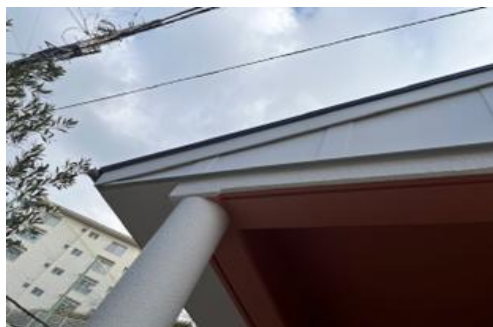
道路側の鼻隠し出隅部分の補修

既存屋根は化粧スレートの劣化により雨漏りが発生し、隅棟・垂木・軒天などに腐朽が見られたため、屋根を部分解体し、腐食した木部材および野地板を交換した。あわせて、落葉により雨水が滞留していた内樋を耐水合板で埋め、屋根面をフラット化した。その後、屋根全面に改質アスファルトルーフィングを施工し、軽量なアスファルトシングルによるカバー工法で仕上げた。また、RC外壁は塗装の塗り直しと目地コーキングの打替えを行い、外装性能の回復を図った。

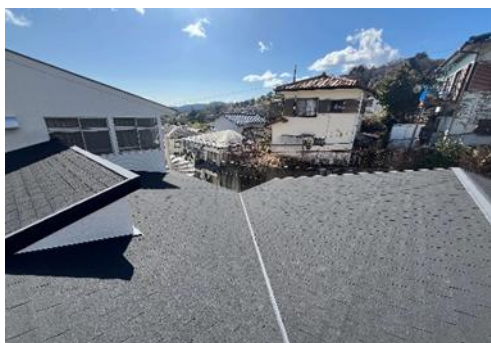
南西側の屋根の補修

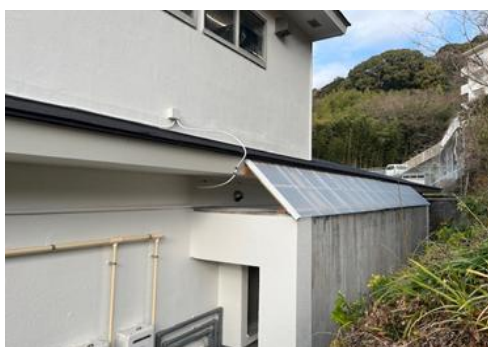
東側の外壁補修

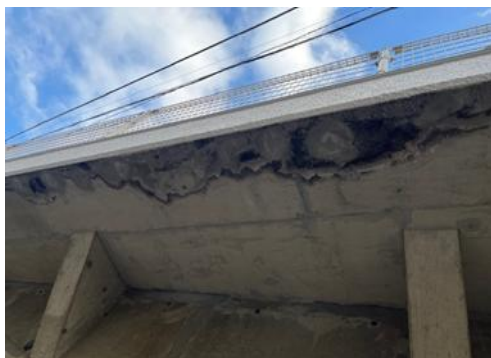
道路側テラス コンクリート補修
