整 理 番 号      2025P-137  
補 助 事 業 名      2025年度 競輪・オートレースの補助事業により建築された障がい者福祉施設の補修事業 補助事業  
補助事業者名      社会福祉法人 緑葉会

屋根及び外壁補修工事 (URL : <http://youkounosono.com/>)

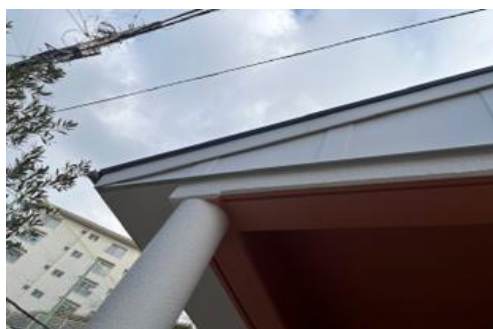
道路側の鼻隠し出隅部分の補修

既存屋根は化粧スレートの劣化により雨漏りが発生し、隅棟・垂木・軒天などに腐朽が見られたため、屋根を部分解体し、腐食した木部材および野地板を交換した。あわせて、落葉により雨水が滞留していた内樋を耐水合板で埋め、屋根面をフラット化した。その後、屋根全面に改質アスファルトルーフィングを施工し、軽量なアスファルトシングルによるカバー工法で仕上げた。また、RC外壁は塗装の塗り直しと目地コーキングの打替えを行い、外装性能の回復を図った。

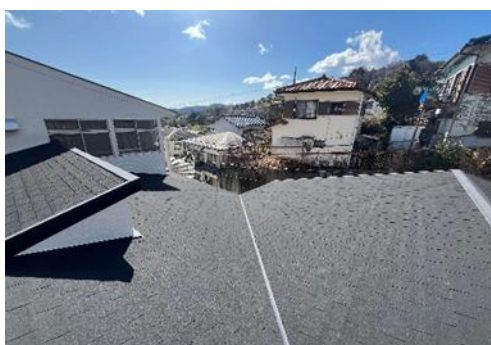
南西側の屋根の補修

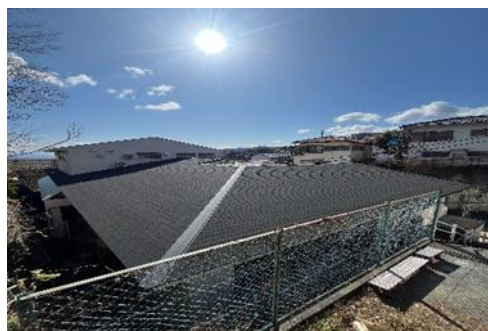
北東側の屋根の補修（内樋撤去）

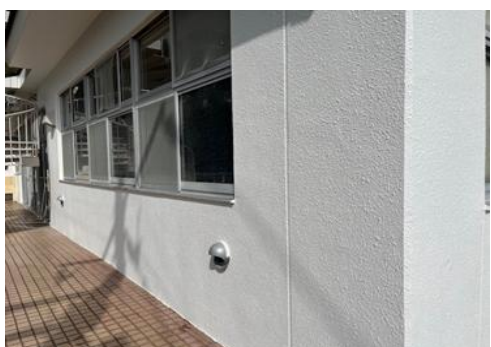
道路側の外壁補修

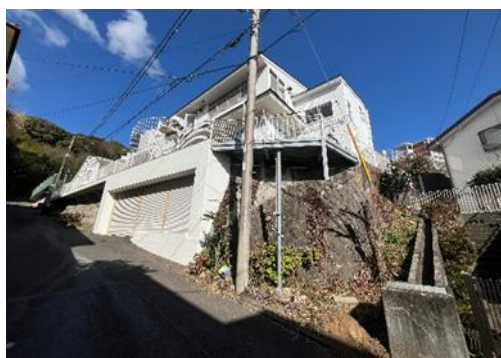
外観の補修
